SERVICE INFO

Kupplung rupft bei Rangierfahrten

Hersteller: Mercedes-Benz

Modelle: Actros MP 2 (2003 - 2008)
Actros MP 3 (2008 -)

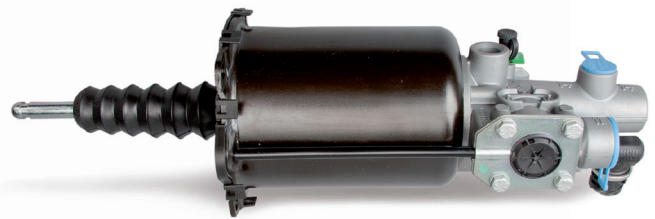
Bild 1: Die Artikelnummer des Kupplungsverstärkers ist zu prüfen

Bei den oben genannten Modellen besteht die Möglichkeit, dass die Kupplung bei Rangierfahrten rupft. Die Fehlfunktion kann durch eine ungenaue Kupplungsregelung oder einen veralteten Kupplungsverstärker verursacht werden. Für die professionelle Reparatur wird folgende Vorgehensweise empfohlen:

- Der Kupplungsverstärker mit der OE-Artikel-Nr.: 000 250 0062 ist durch das Bauteil mit der OE-Artikel-Nr.: 000 250 0562 zu ersetzen. Die Wabco Artikel-Nr.: 9701500020 ist mit der Artikel-Nr.: 9701500010 zu tauschen
- Die Einstellung des Stößels am Kupplungsverstärker überprüfen, ggf. einstellen (siehe LuK Service Information 0054)
